株式会社ニットー 鳩被害写真

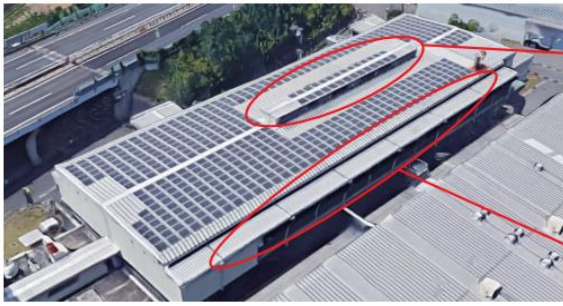
※B棟の折半屋根根端部に、大量の鳩が待機しております。

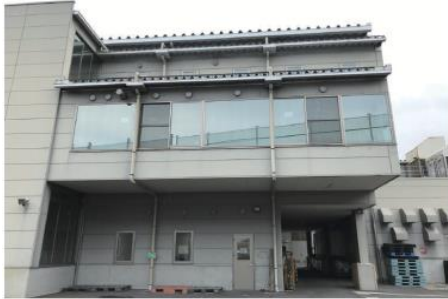
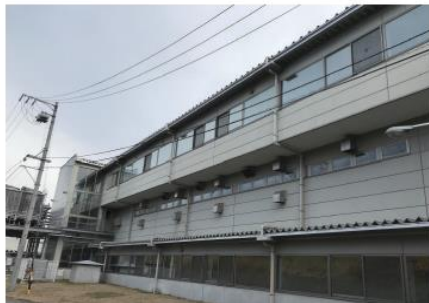
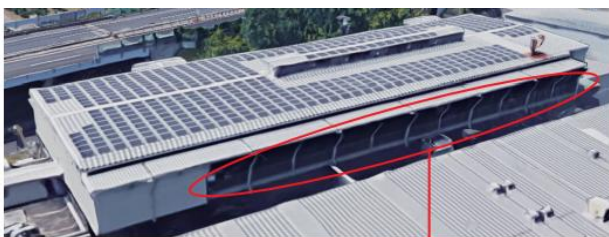
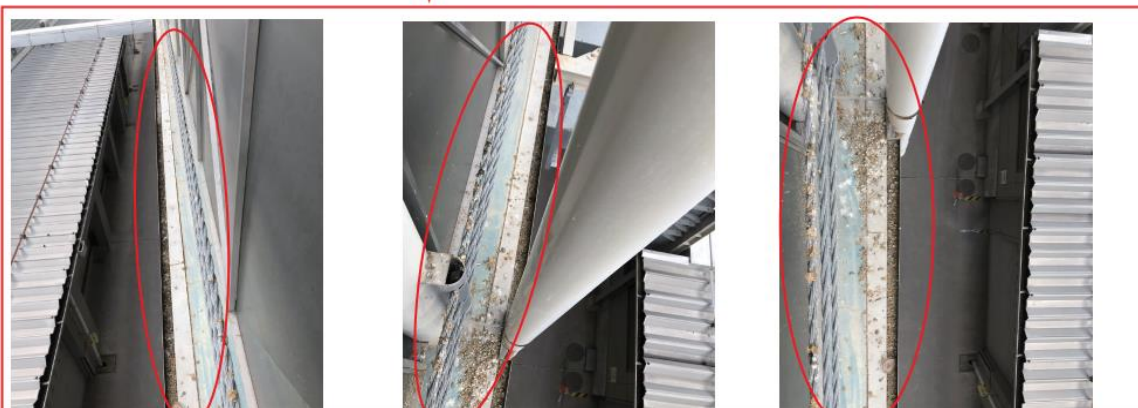
※上記写真に記載されています「B棟」周辺に糞被害が集中しております。
