調査実施状況写真

フリカナ	杓ヅバシ	路線名	草戸17号線	管轄	福山市
橋梁名	法音寺橋	路線種別	市道		
所在地	広島県福山市草戸町及び草戸町一丁目	路線番号	—	調査期間	令和7年7月

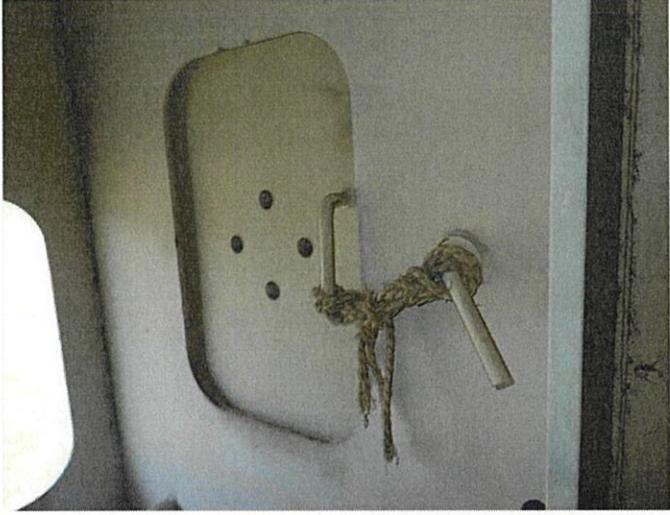
写真番号	1
				径間	
				部位	
				部材	
				損傷種類	
				損傷程度	
				図面	
				メモ:	6径間G1箱桁入口

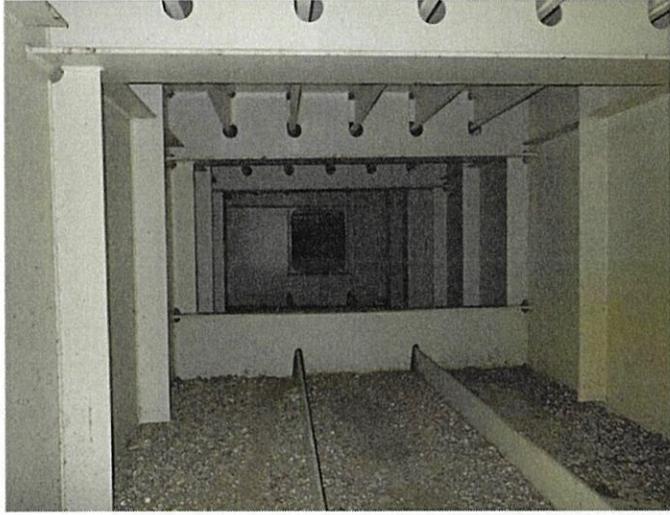
写真番号	2
				径間	
				部位	
				部材	
				損傷種類	
				損傷程度	
				図面	
				メモ:	6径間G1箱桁内部状況①

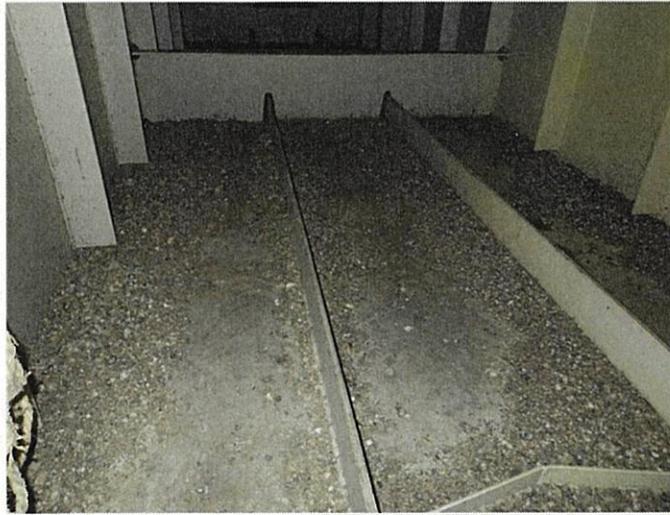
写真番号	3
				径間	
				部位	
				部材	
				損傷種類	
				損傷程度	
				図面	
				メモ:	6径間G1箱桁内部状況②

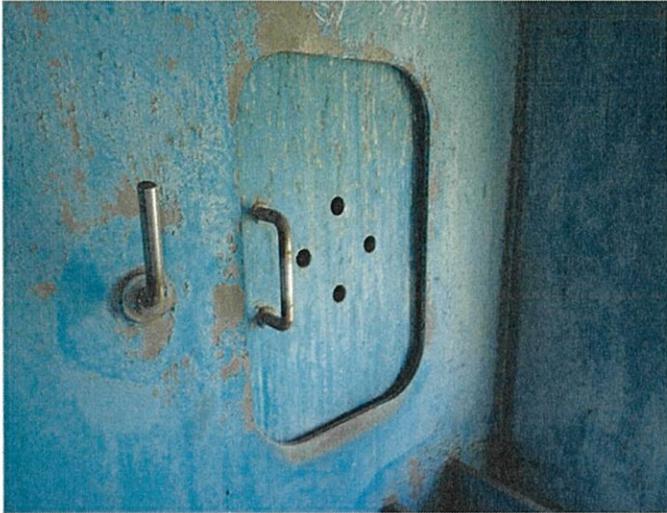
写真番号	7
				径間	
				部位	
				部材	
				損傷種類	
				損傷程度	
				図面	
				メモ:	5径間G1箱桁入口

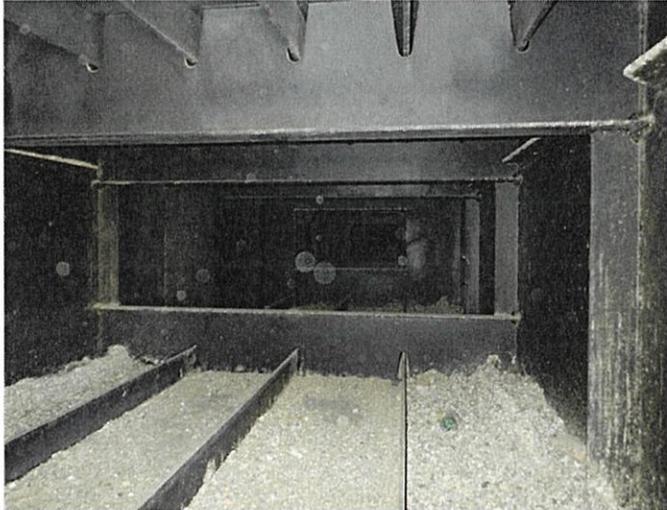
写真番号	8
				径間	
				部位	
				部材	
				損傷種類	
				損傷程度	
				図面	
				メモ:	5径間G1箱桁内部状況①

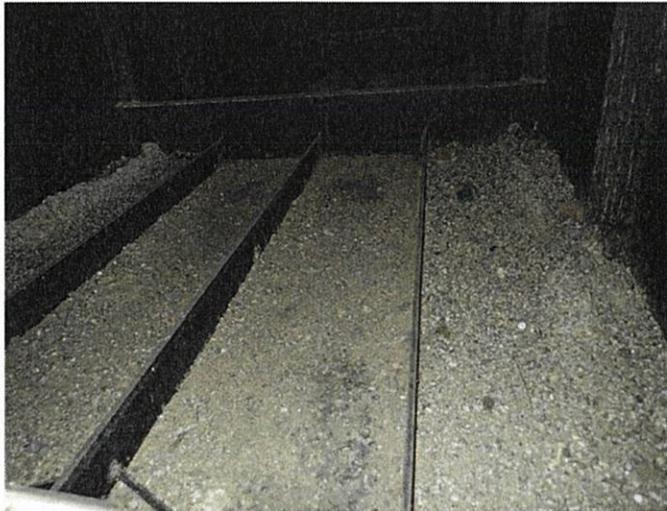
写真番号	9
				径間	
				部位	
				部材	
				損傷種類	
				損傷程度	
				図面	
				メモ:	5径間G1箱桁内部状況②

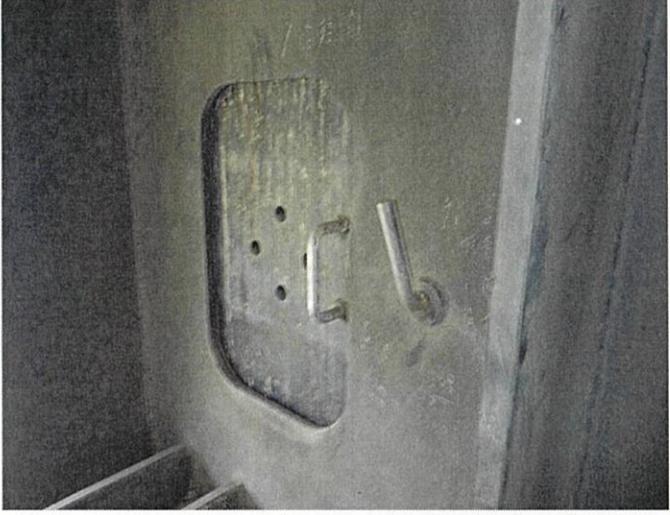
径間	
				部位	
				部材	
				損傷種類	
				損傷程度	
				図面	
				メモ:	2径間G1箱桁入口

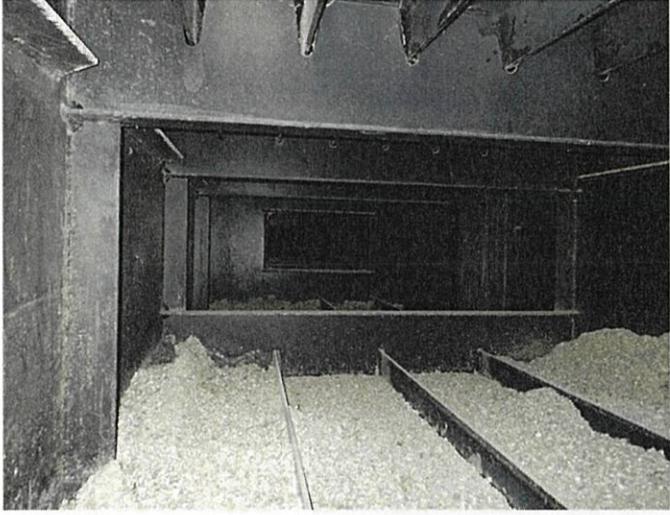
写真番号	14
				径間	
				部位	
				部材	
				損傷種類	
				損傷程度	
				図面	
メモ:	2径間G1箱桁内部状況①

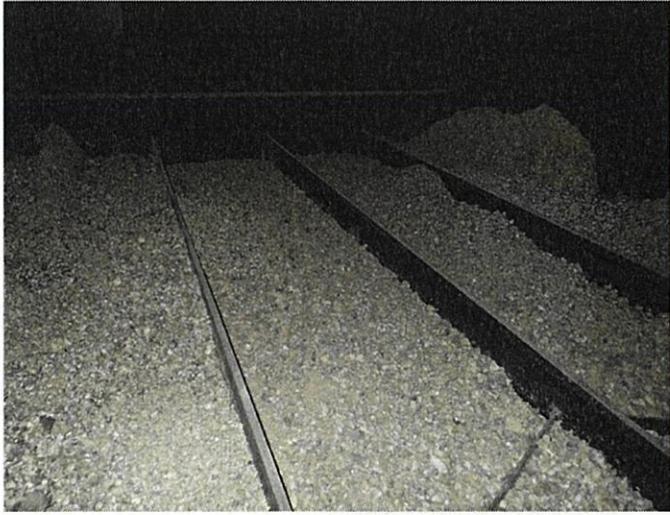
写真番号	15
				径間	
				部位	
				部材	
				損傷種類	
				損傷程度	
				図面	
メモ:	2径間G1箱桁内部状況②

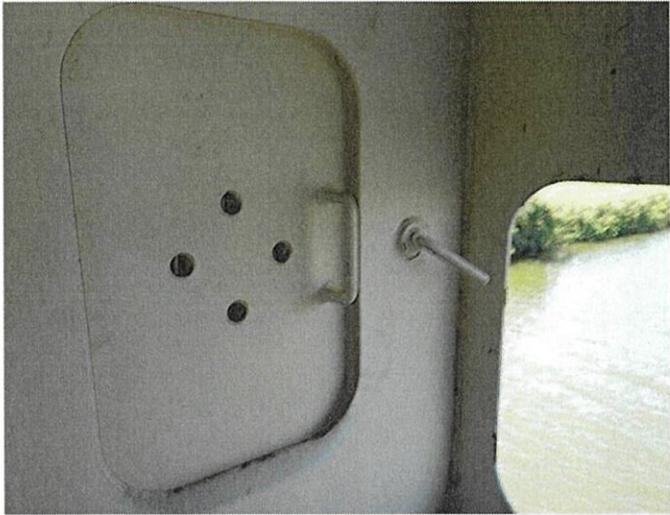
写真番号	19
				径間	
				部位	
				部材	
				損傷種類	
				損傷程度	
				図面	
				メモ:	1径間G1箱桁入口

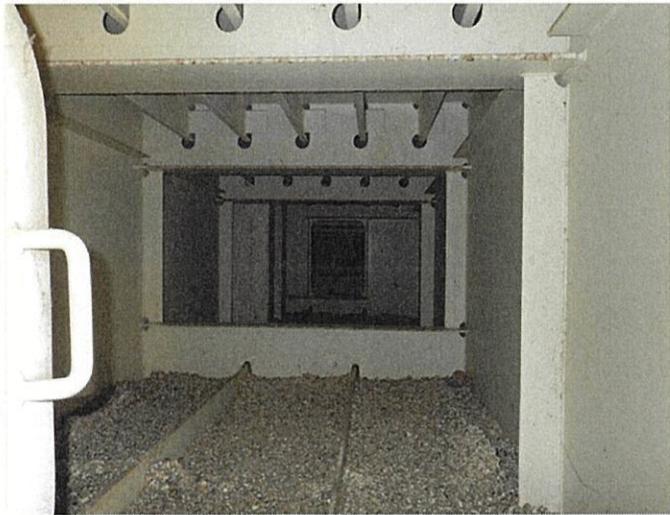
写真番号	20
				径間	
				部位	
				部材	
				損傷種類	
				損傷程度	
				図面	
				メモ:	1径間G1箱桁内部状況①

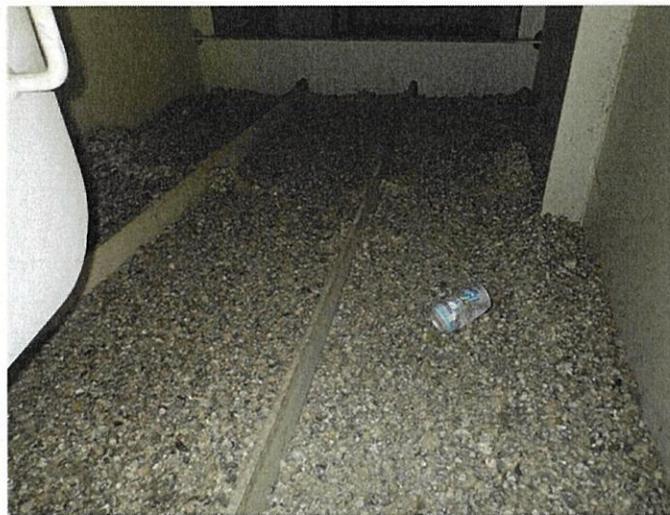
写真番号	21
				径間	
				部位	
				部材	
				損傷種類	
				損傷程度	
				図面	
				メモ:	1径間G1箱桁内部状況②

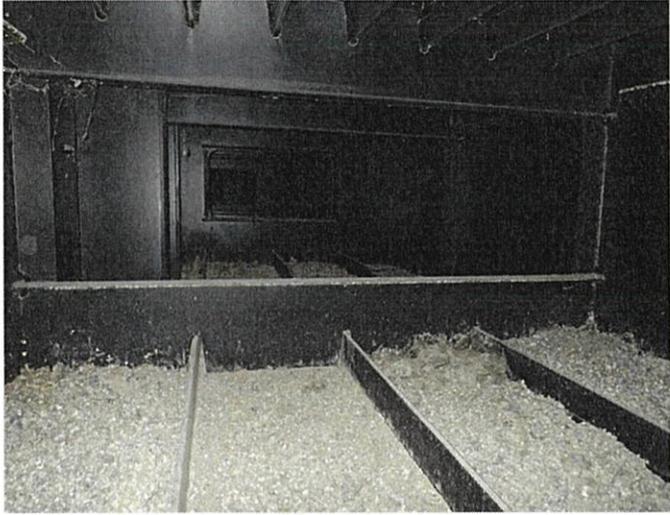
径間				
	部位				
	部材				
	損傷種類				
	損傷程度				
	図面				
	メモ:	1径間G2箱桁内部状況③

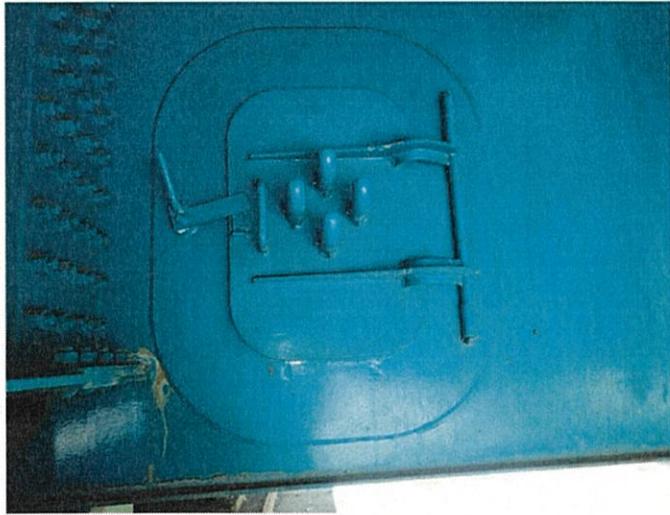
写真番号	26			
	径間				
	部位				
	部材				
	損傷種類				
	損傷程度				
	図面				
	メモ:	1径間G3箱桁入口

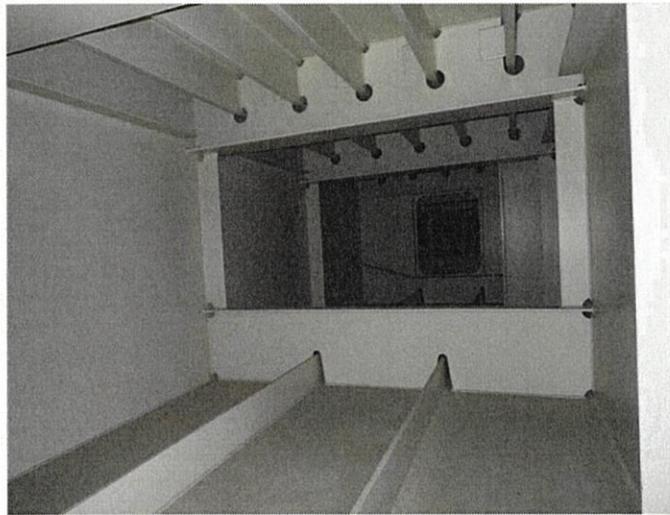
写真番号	27			
	径間				
	部位				
	部材				
	損傷種類				
	損傷程度				
	図面				
	メモ:	1径間G3箱桁内部状況
